Mit Satellitendaten Minenunglücke aufklären

13. April 2023 | Isabel Plana

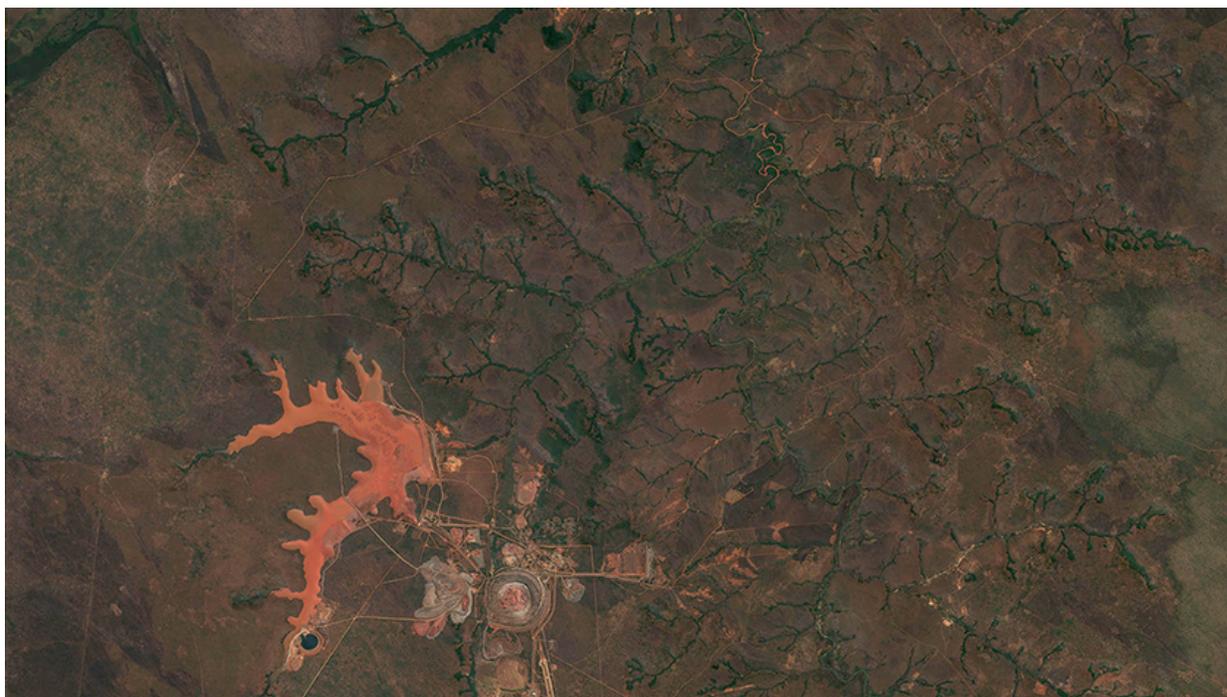
Titelbild: Das Gebiet der Catoca Mine auf einer Satellitenaufnahme von Sentinel-2. In der rechten Bildhälfte, am oberen Rand ist der Tshikapa-Fluss zu sehen, der von Süden nach Norden fließt und sich verfärbt, sobald der Abfluss der Mine ihn erreicht. (Quelle: Copernicus Sentinel data, 30.7. 2021, processed by Sentinel Hub)

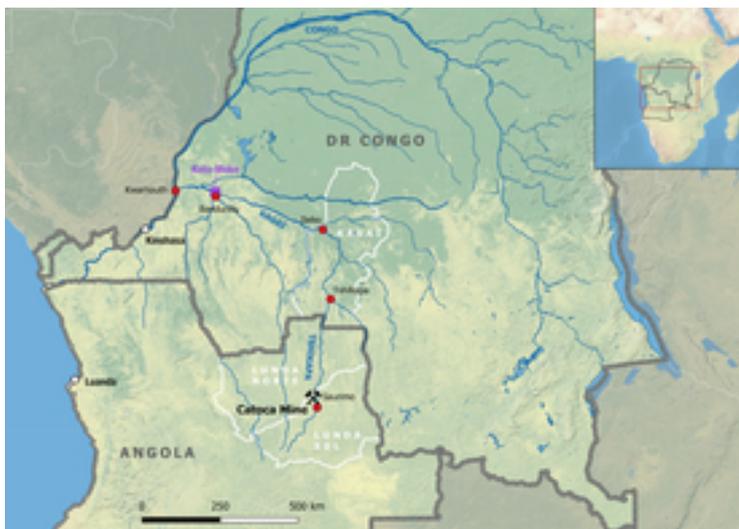
Vom Austritt giftiger Minenabwässer in der Catoca Mine war nicht nur der Norden Angolas, sondern auch das Nachbarland Demokratische Republik Kongo betroffen. Auf einer Länge von insgesamt 1400 Kilometer wird ein ganzes Flusssystem verseucht: Die Verschmutzung reicht vom Tshikapa über den Kasai bis in den Congo – mit katastrophalen Folgen für die Umwelt und die Gesundheit der Bevölkerung.
(Grafik: Désirée Ruppen)

«Wir konnten zurückverfolgen, wie sich die Verschmutzung innerhalb von fünf Wochen über rund 1400 Kilometer im Flusssystem ausgebreitet hat», erzählt Ruppen. «Das ermöglichte uns, die Fliessgeschwindigkeit des Wassers und in der Folge den Zeitpunkt des Unfalls zu ermitteln: Der Austritt begann am Mittag des 24. Julis.» Welche Schadstoffe in welcher Konzentration auftraten, lässt sich aus den Satellitendaten nicht bestimmen, dazu wären Wasserproben vor Ort nötig gewesen. Aber die Forschenden konnten berechnen, dass die Trübung des Wassers, die Partikelfracht, nach dem Ereignis mehrere zehnmal höher war als davor. Wie der Vergleich mit 170 älteren Satellitenbildern zeigte, war die Trübung im Tshikapa seit 2015 überhaupt noch nie so hoch gewesen wie in den Tagen nach dem Unfall. Die Behauptung der Betreiberfirma, der Fluss sei nicht stärker verschmutzt gewesen als während der Regenzeit, war damit widerlegt. Ruppen: «Die Daten zeigen, dass die Belastung des Wassers weit über Trinkwasserstandards lag, was mit hoher Wahrscheinlichkeit zu massiven Fischsterben und auch menschlichen Opfern geführt hat.»

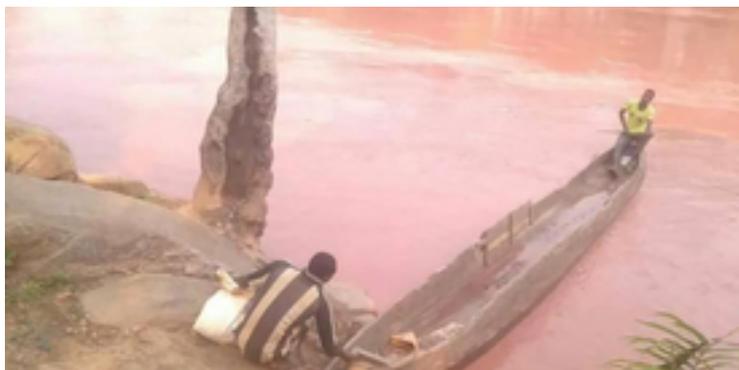
Anfang August 2021 erreicht die Verschmutzung den Fluss Kasai in der Demokratischen Republik Congo und färbt das Wasser orangerot.
(Foto: Stany Frank)
