## Mit Satellitendaten Minenunglücke aufklären

13. April 2023 | Isabel Plana

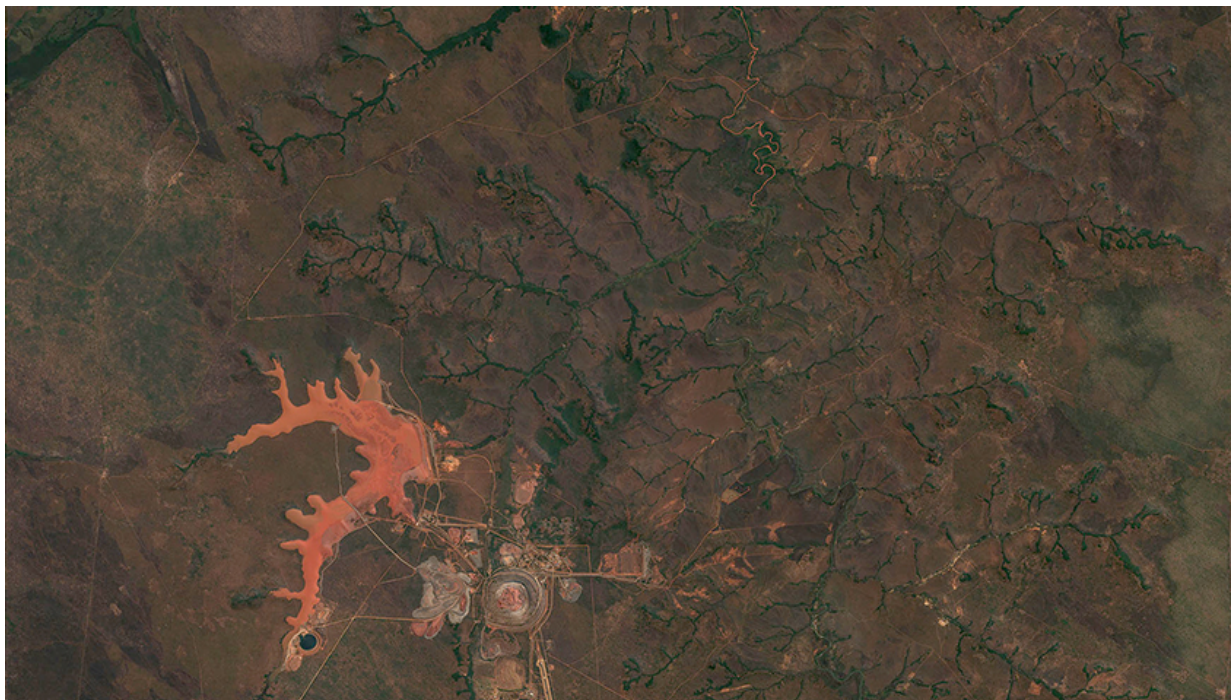
Titelbild: Das Gebiet der Catoca Mine auf einer Satellitenaufnahme von Sentinel-2. In der rechten Bildhälfte, am oberen Rand ist der Tshikapa-Fluss zu sehen, der von Süden nach Norden fliesst und sich verfärbt, sobald der Abfluss der Mine ihn erreicht. (Quelle: Copernicus Sentinel data, 30.7. 2021, processed by Sentinel Hub)

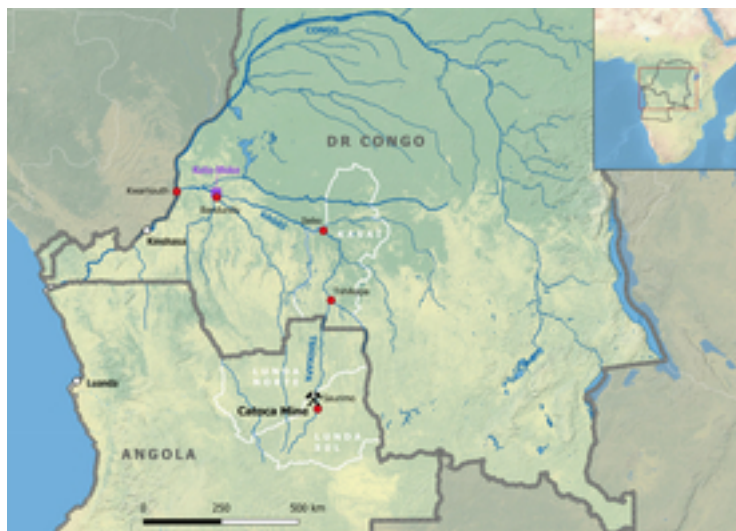
Vom Austritt giftiger Minenabwässer in der Catoca Mine war nicht nur der Norden Angolas, sondern auch das Nachbarland Demokratische Republik Kongo betroffen. Auf einer Länge von insgesamt 1400 Kilometer wird ein ganzes Flusssystem verseucht: Die Verschmutzung reicht vom Tshikapa über den Kasai bis in den Congo – mit katastrophalen Folgen für die Umwelt und die Gesundheit der Bevölkerung.  
(Grafik: Désirée Ruppen)

«Wir konnten zurückverfolgen, wie sich die Verschmutzung innerhalb von fünf Wochen über rund 1400 Kilometer im Flusssystem ausgebreitet hat», erzählt Ruppen. «Das ermöglichte uns, die Fliessgeschwindigkeit des Wassers und in der Folge den Zeitpunkt des Unfalls zu ermitteln: Der Austritt begann am Mittag des 24. Julis.» Welche Schadstoffe in welcher Konzentration auftraten, lässt sich aus den Satellitendaten nicht bestimmen, dazu wären Wasserproben vor Ort nötig gewesen. Aber die Forschenden konnten berechnen, dass die Trübung des Wassers, die Partikelfracht, nach dem Ereignis mehrere zehnmal höher war als davor. Wie der Vergleich mit 170 älteren Satellitenbildern zeigte, war die Trübung im Tshikapa seit 2015 überhaupt noch nie so hoch gewesen wie in den Tagen nach dem Unfall. Die Behauptung der Betreiberfirma, der Fluss sei nicht stärker verschmutzt gewesen als während der Regenzeit, war damit widerlegt. Ruppen: «Die Daten zeigen, dass die Belastung des Wassers weit über Trinkwasserstandards lag, was mit hoher Wahrscheinlichkeit zu massiven Fischsterben und auch menschlichen Opfern geführt hat.»

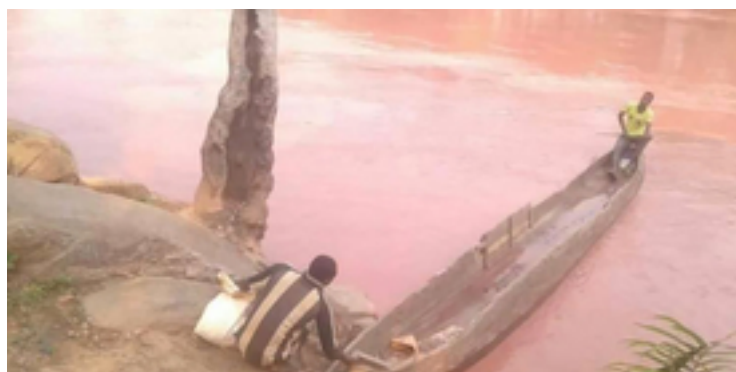
Anfang August 2021 erreicht die Verschmutzung den Fluss Kasai in der Demokratischen Republik Kongo und färbt das Wasser orangerot.  
(Foto: Stany Frank)
