NoMix-Toilettensystem

Erste Monitoringergebnisse im Forum Chriesbach

NoMix Toilet System

First Monitoring Results

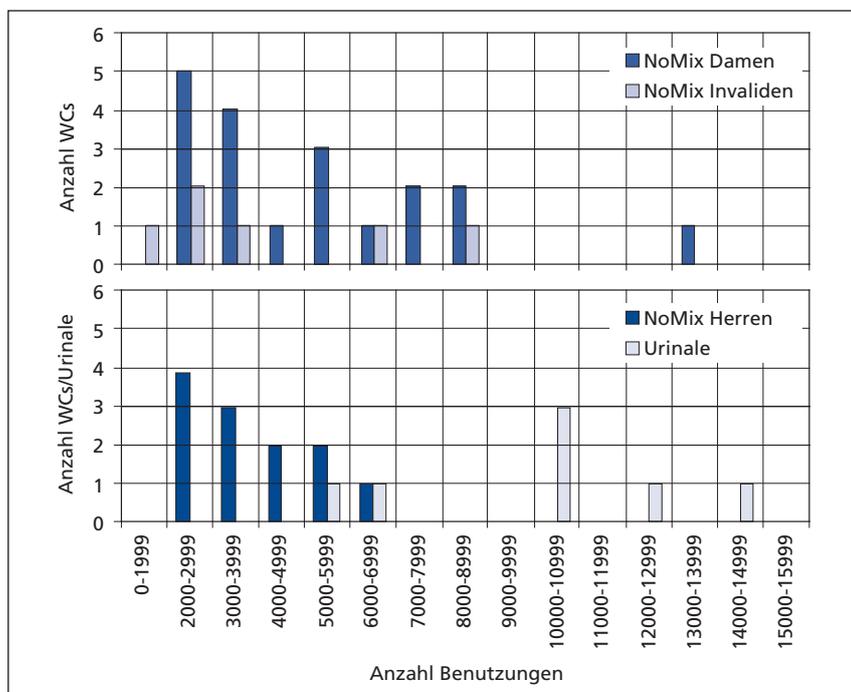
Abb. 2 Häufigkeitsverteilung der Benutzungen der NoMix-WCs und Urinale im Forum Chriesbach (Juni 2006 bis März 2009). In der oberen Grafik sind die Anzahl Benutzungen der Damen und Invaliden NoMix-WC und in der unteren die der Herren NoMix-WC und Urinale dargestellt.

war bei 21 % aller Benutzungen der Fall. Bei gleichzeitigem Drücken beider Tasten entspricht die Spülwassermenge einer grossen Spülung (6 l). Nach Abzug der Doppelspülungen konnten die in *Abbildung 2* dargestellten Benutzungshäufigkeiten berechnet werden.

- Die Verteilung der Benutzungshäufigkeit der Damen- und Herren-NoMix-WCs ist vergleichbar. Fünf Damen- bzw. vier Herren-NoMix-WCs werden zwischen 2000 und 3000 Mal benutzt (60 und 90 Mal pro Monat). Vier Damen- und drei Herren-NoMix-WCs werden häufiger, nämlich zwischen 3000 und 4000 Mal benutzt (90 und 120 Mal pro Monat).
- Die höchste Benutzungsfrequenz wird bei Damen mit über 13 000 Benutzungen registriert, was 380 Benutzungen pro Monat entspricht. Bei den Herren erreicht

Die meisten Urinale wurden weit häufiger benutzt als die NoMix-WCs: Fünf Urinale zwischen 10 000 und 15 000 Mal. Das entspricht im Durchschnitt ca. 290 bis 440 Benutzungen pro Monat. Die beiden Urinale, die am wenigsten frequentiert wurden, befinden sich bei der Mensa, abseits der Büroarbeitsplätze (*Abb. 2, unten*). Zusammengefasst kann festgehalten
