## Wer war's? Mit Sedimenten auf Spurensuche

26. Januar 2023 | Bärbel Zierl

**Die Sedimente vor dem Horn Richterswil – heute Erholungs- und Badeort am Zürichsee – sind mit toxischen Metallen belastet, allen voran mit Quecksilber. Forschende der Eawag haben im Auftrag des Kantons Zürich mit Hilfe von Sedimentbohrkernen rekonstruiert, wann die Schadstoffe in den See gelangten. So konnten sie mithilfe, die Herkunft der Verunreinigungen zu klären.**

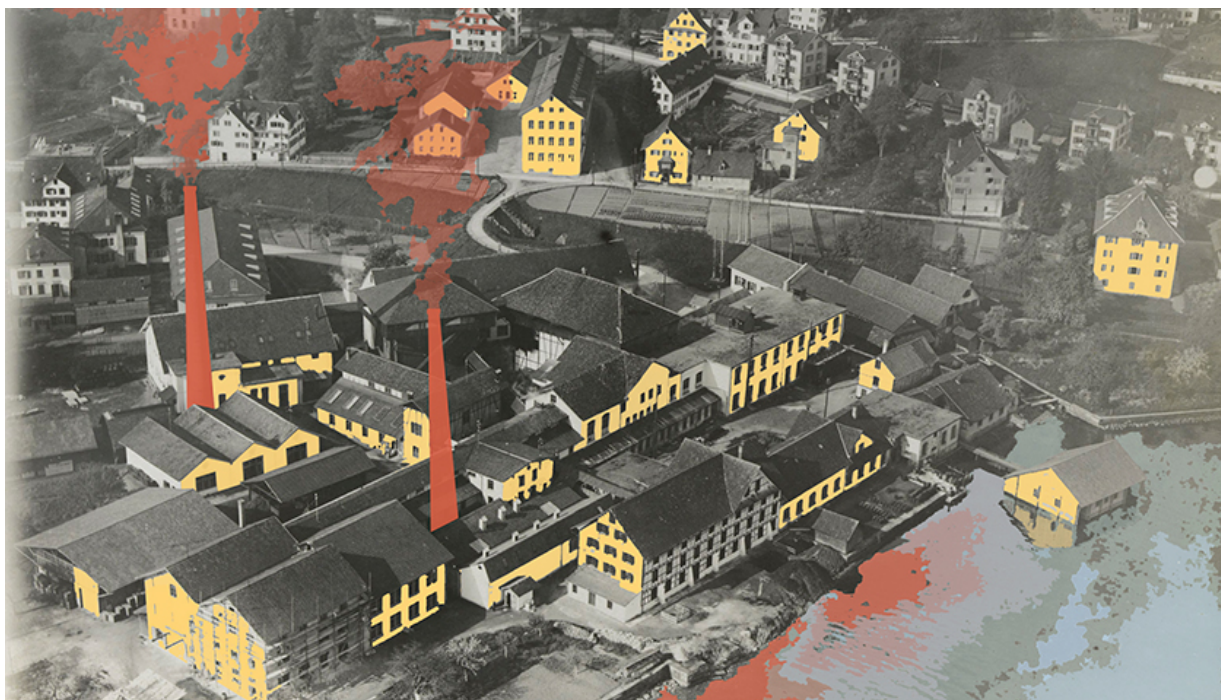
Titelbild: Historisches Foto vom Horn Richterswil am Ufer des Zürichsees.
