## Die hässlichen Bade-Entchen

27. März 2018 | Andri Bryner  
Themen: Trinkwasser

**Gelbe Entchen oder ein giftgrünes Krokodil – welches Kind hat nicht schon mit ihnen gespielt in der Badewanne? Eine Untersuchung der Eawag zeigt nun, weshalb das Innere der weichen Plastikspielsachen ziemlich hässlich sein kann. Nebst dem Plastikmaterial tragen auch die Badenden selbst dazu bei, dass in den Entchen vielfältige Bakterienkulturen aufwachsen können.**

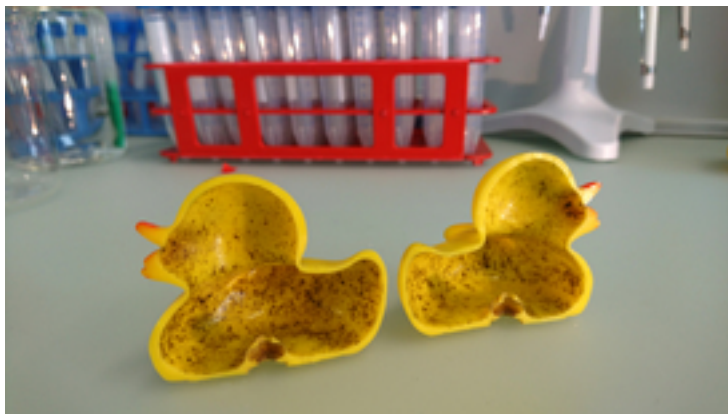
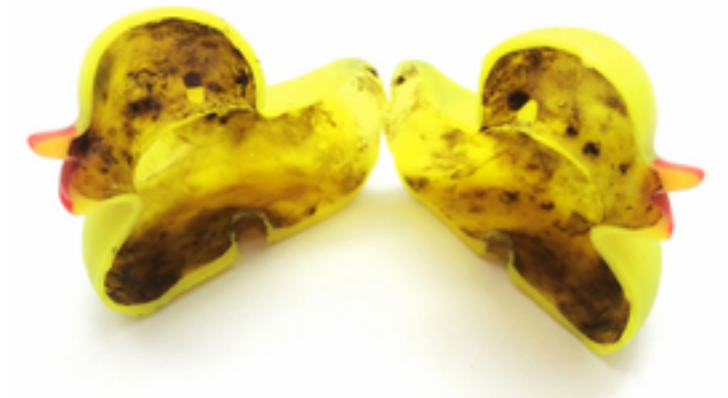
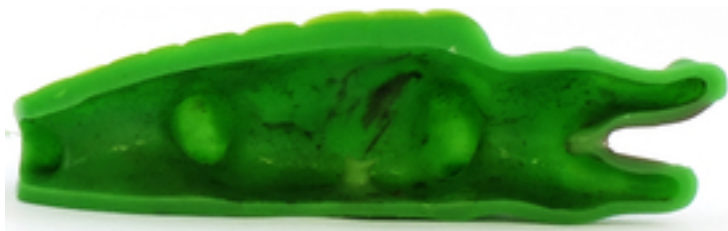
*Das Innenleben eines Badekrokodils und eines Gummientchens. Bilder: Eawag.*

Die Wissenschaftlerinnen und Wissenschaftler haben dazu benutzte Badespielzeuge gesammelt und die Biofilme aus Bakterien und Pilzen auf der Innenseite charakterisiert. Parallel dazu wurden auch Tests mit neuen Gummientchen durchgeführt. Diese haben sie elf Wochen lang Bedingungen ausgesetzt, wie sie in einem Haushalt realistisch wären – einige als Kontrollgruppe nur in sauberem Trinkwasser und einige im benutzten Badewasser samt Faktoren wie Seifenreste, Schmutz und Schweiß, aber auch Bakterien des menschlichen Körpers. Anschliessend wurden alle Entchen im Labor aufgeschnitten und untersucht. Die Ergebnisse klingen nicht appetitlich: Zwischen 5 Millionen und 75 Millionen Zellen pro Quadratzentimeter tummelten sich auf den Plastikflächen. Vor allem bei den unter echten Bedingungen genutzten Badeentchen aber auch zwischen den Kontrollgruppen gab es grosse Unterschiede in der Zusammensetzung der Biofilm-Gemeinschaften. Auf 60% der real benutzten und auf sämtlichen im Schmutzwasser benutzten Kontroll-Entchen fanden sich diverse Pilze.

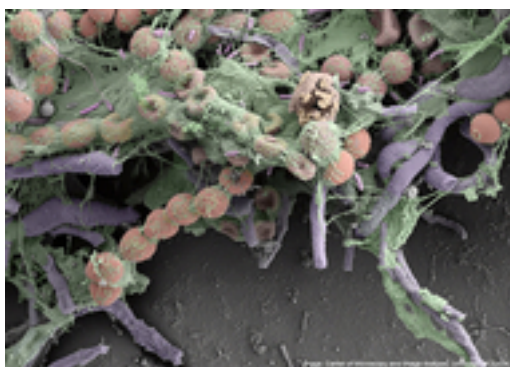
*Biofilm aus einer Bade-Ente unter dem Rasterelektronenmikroskop. Die künstliche Einfärbung hebt die verschiedenen Strukturen der Bakterien hervor.  
(Bild: Zentrum für Mikroskopie und Bildanalyse, Universität Zürich)*
